Salle de spectacles

rue de Lausanne 37
Renens

Inventaire du mobilier et des éléments décoratifs

Décembre 2022

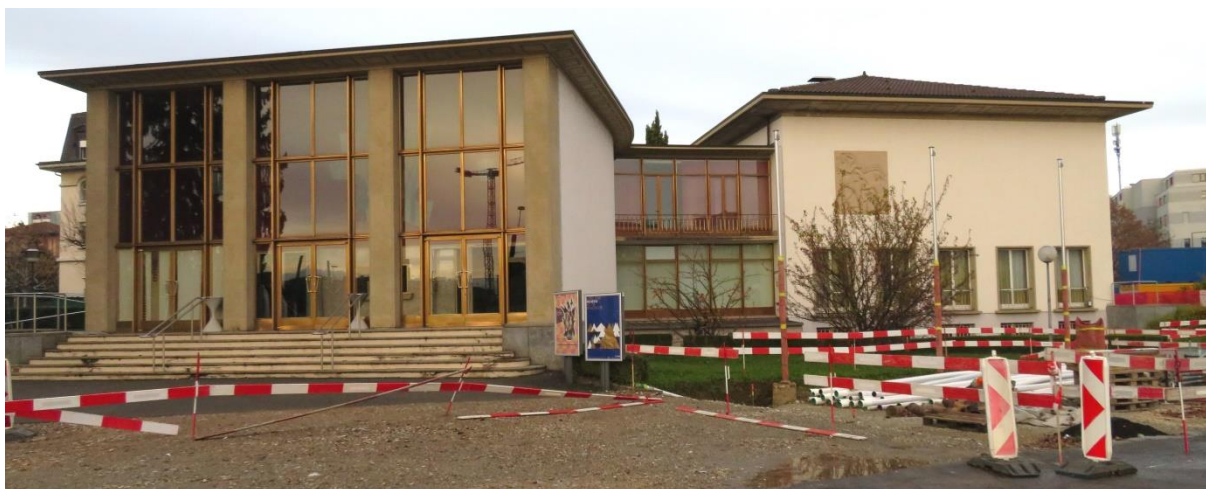
Fig. 9. Façade sud.

- volumétrie
 - parties en pierre et crépi
 - emmarchement
 - serrureries des portes et fenêtres (fig. 12)
 - garde-corps métalliques (fig. 11 et 13)
 - avant-toits à caissons (fig. 14)
 - cheminements extérieurs (fig. 16)
- Pierre BLANC, « La danse et la musique », 1955, bas-relief (fig. 10).

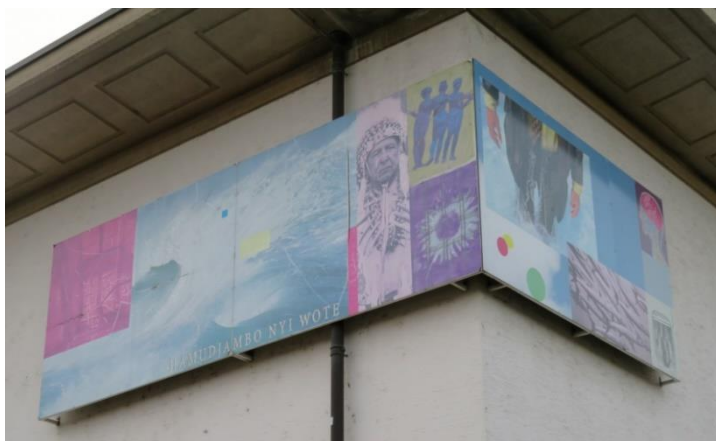
- Laurent DESARZENS, « La page des spectacles », 2000, Scotchprint, 180 cm x 500 cm / 180 cm x 300 cm (fig. 18 et 19) : étant donné son état de dégradation (décoloration et déchirures), il serait préférable que cette œuvre soit déposée et soigneusement entreposée, en vue d'une éventuelle restauration.

Fig. 18. Laurent DESARZENS, « La page des spectacles, 1998, angle nord-est.

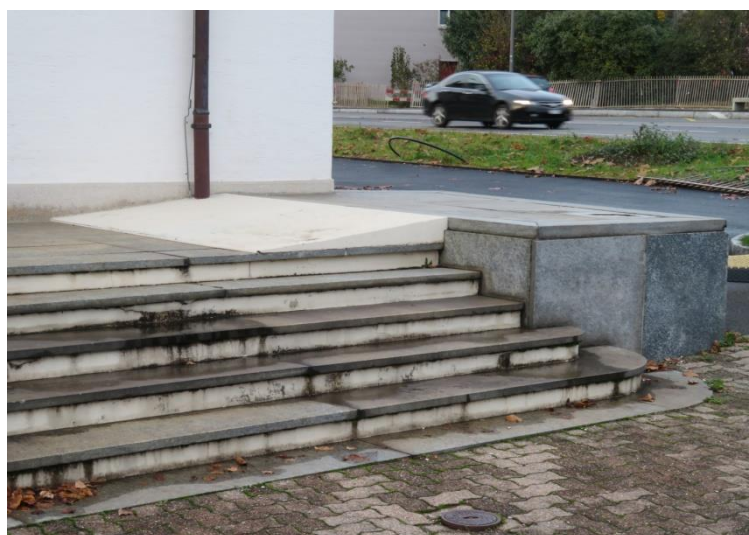
Fig. 21. Rampe d'accès, angle nord-est.

- mains-courantes (fig. 23)
- rampe d'accès à l'angle nord-est (fig. 21)
- garde-corps à l'angle sud-est (fig. 22)

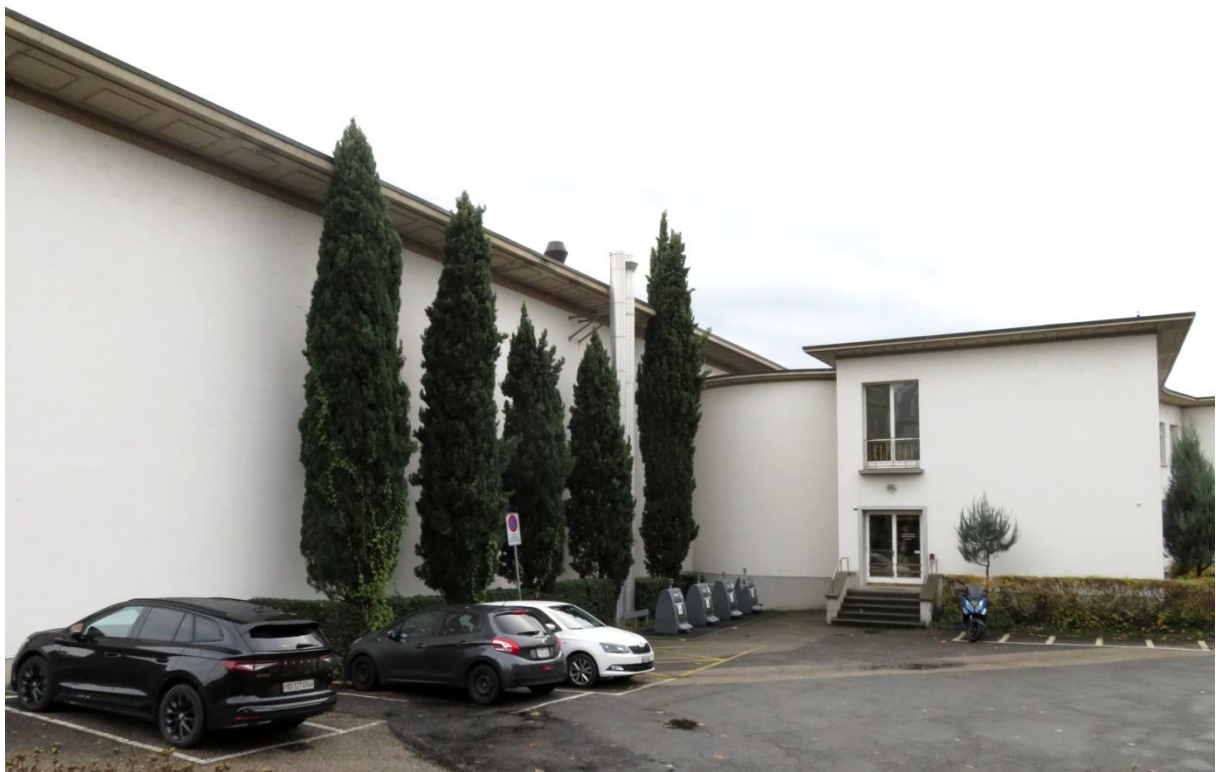
Fig. 25. Façade ouest.

- volumétrie
- crépi
- serrureries et garde-corps des portes et fenêtres (fig. 27 et 30)
- garde-corps métalliques (fig. 29)
- avant-toits à caissons
- couverture de tuiles

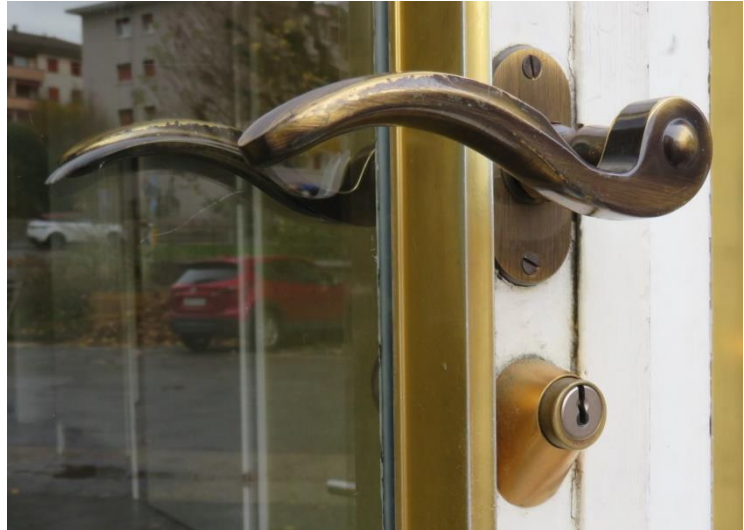
Fig. 27. Poignée de la porte d'entrée.

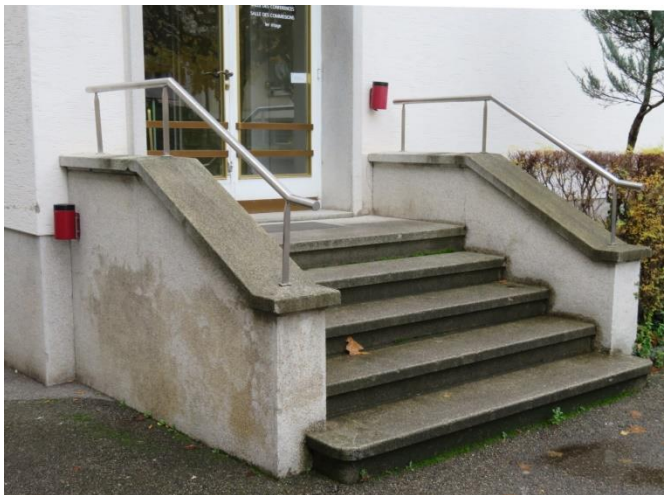
- mains-courantes de l'entrée (fig. 28)

Fig. 28. Perron de la porte d'entrée de service.

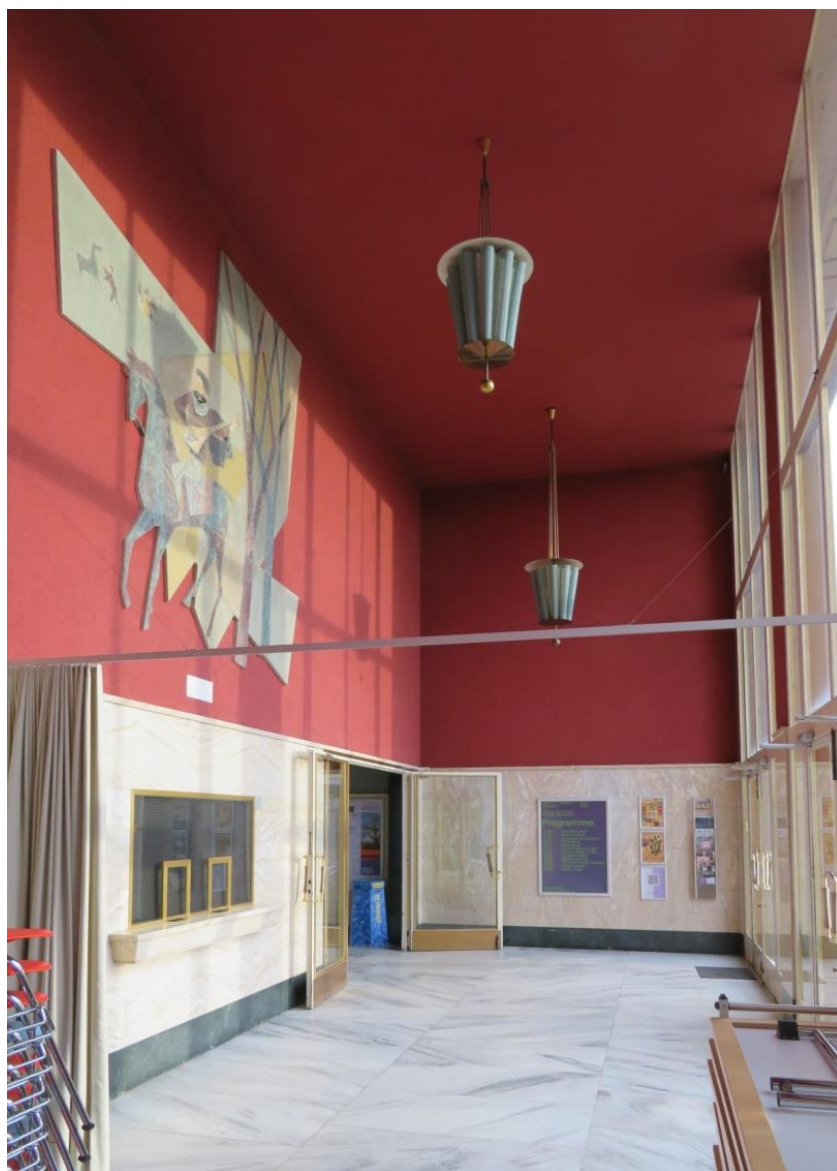
Fig. 31. Hall d'entrée.

- revêtement en pierre du sol, des plinthes et des lambris (fig. 31)
 - serrureries des portes et des guichets (fig. 33 et 34)
 - plafonniers, Hugo SA, Munchwillen (2 exemplaires) (fig. 35)
 - sonnette (fig. 36)
- Pierre BATAILLARD, « Le troubadour », 1955, mosaïque (fig. 32).

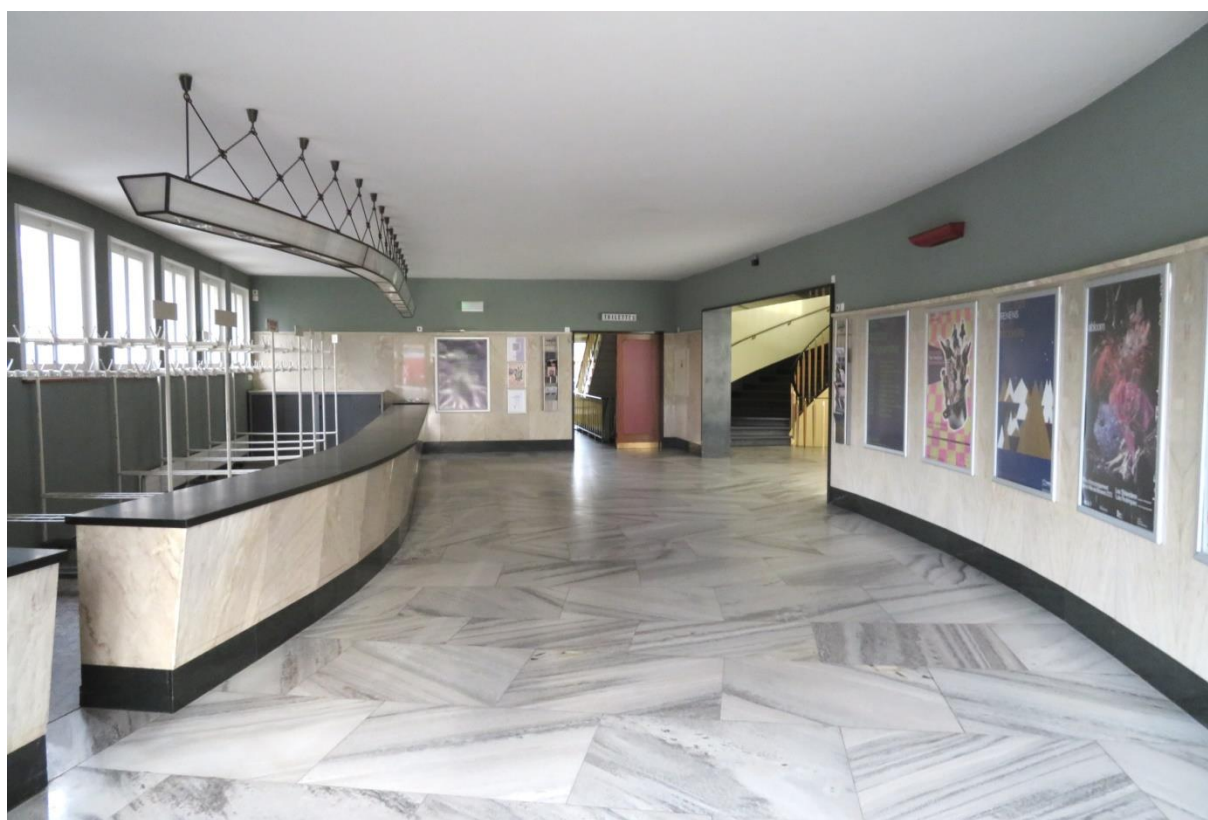
Fig. 37. Vestiaire.

- revêtement en pierre du sol, des plinthes, des lambris et des encadrements de portes (fig. 37)
- comptoir revêtu de pierre
- menuiseries en bois des portes et des fenêtres
- serrureries des portes et des fenêtres (fig. 39)
- rampe lumineuse (fig. 44)
- appliques (2 exemplaires) (fig. 45)
- sonnette (fig. 43)
- tableau électrique (fig. 40)
- armoire anti-feu et sa signalétique (fig. 41)
- signalétique des toilettes (fig. 42)

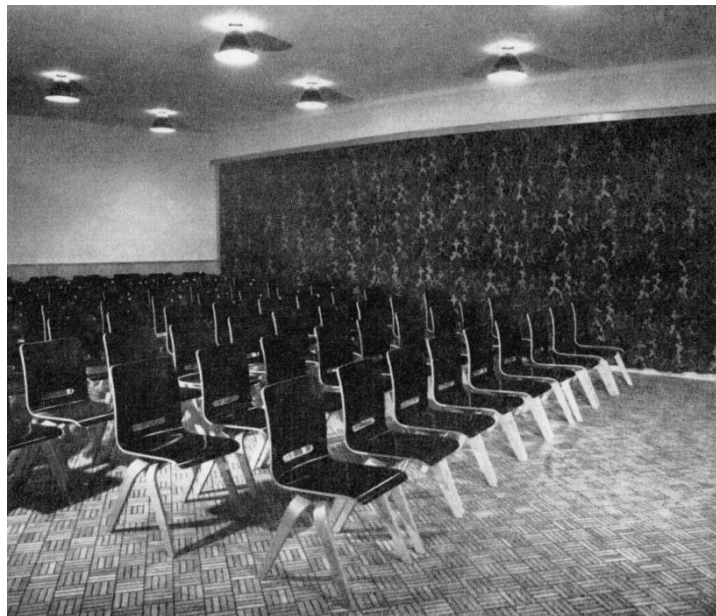
Fig. 96. Le mobilier en 1955 (*Renens. Salle de spectacles, 1955*).

- chaises, SA Fabrique de meubles Horgen-Glarus (fig. 96)

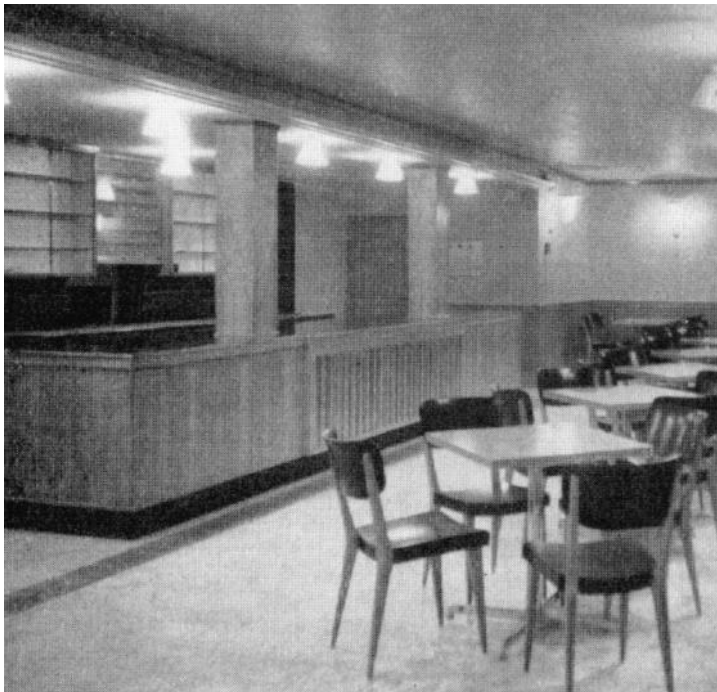
Fig. 129. La buvette en 1955 (*Renens. Salle de spectacles, 1955*).

- peintures décoratives de la cage d'escalier (fig. 55)
- chaises de la salle de conférence (fig. 96)
- tables et chaises de la buvette (fig. 129)
- signalétiques (fig. 46 bis)
- distributeur de billets d'entrée (fig. 46)

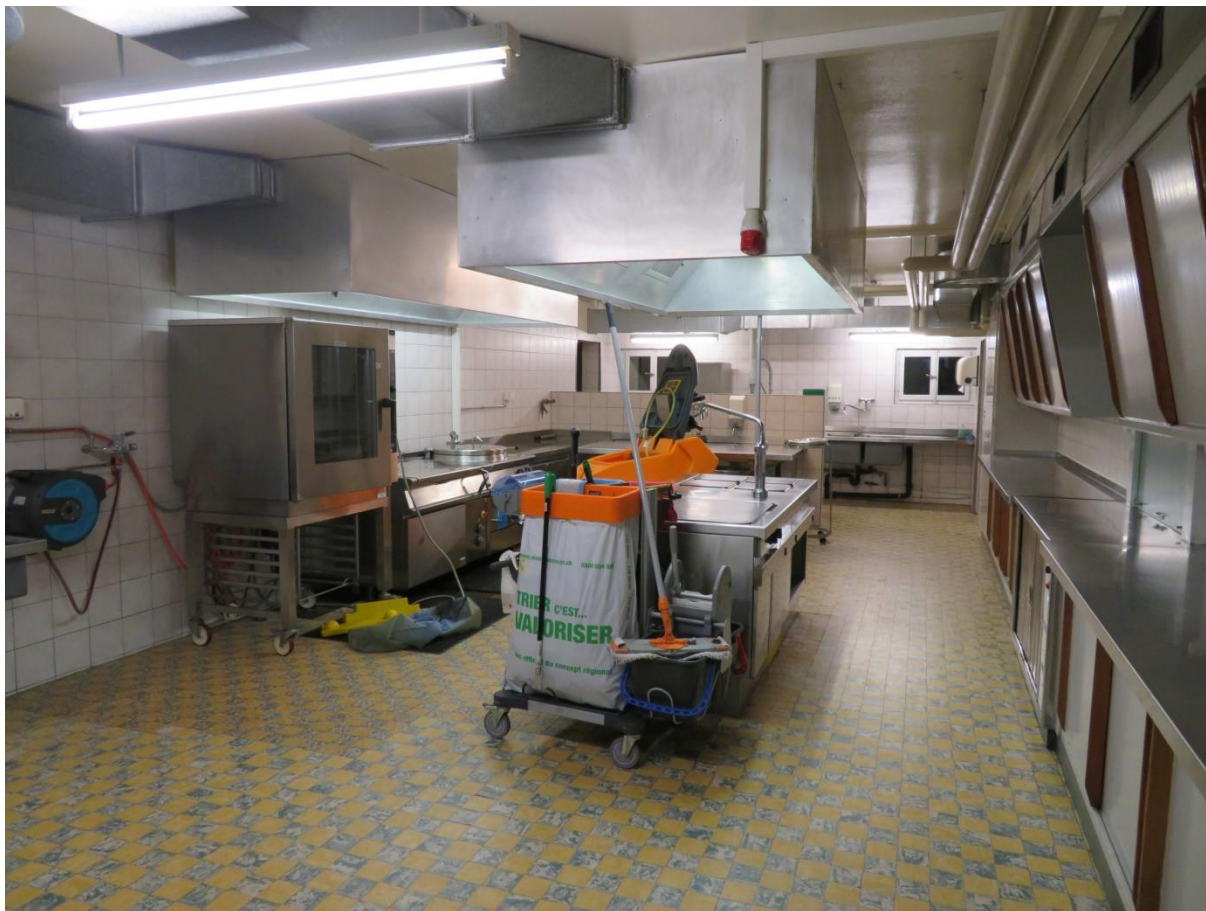
Fig. 130. Cuisine, avec le carrelage d'origine.
